Artículo de investigación

Infraestructura Urbana y Seguridad Vial en Querétaro

Urban Infrastructure and Road Safety in Querétaro

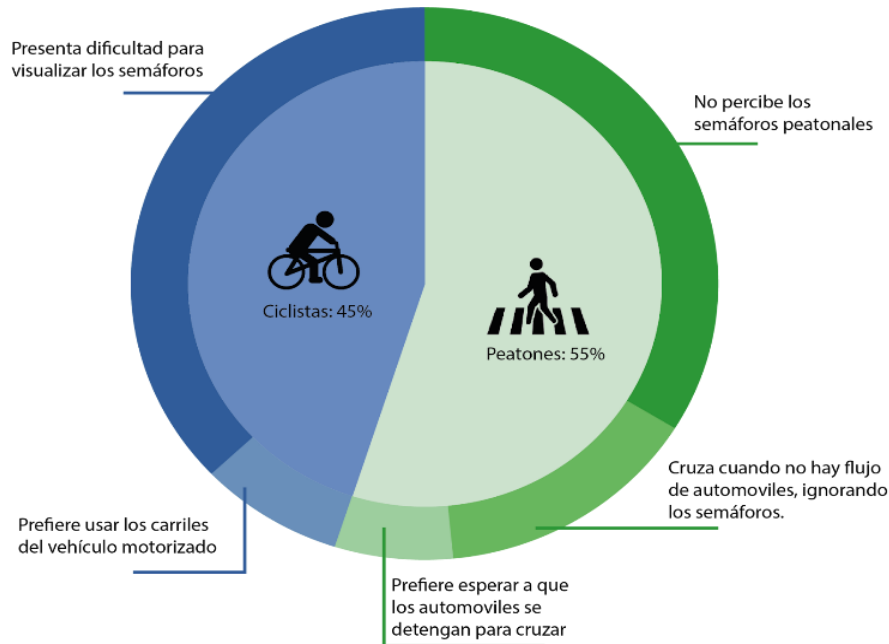
Para evaluar la visibilidad y efectividad de la señalización, se realizó una encuesta a 120 usuarios, de los cuales el 55% eran peatones y el 45% ciclistas. El 68 % de los peatones reportó no notar usualmente las señales de tráfico peatonales debido a su escasa visibilidad y mala ubicación. Asimismo, el 72 % de los ciclistas no identificó las luces de tráfico correspondientes, ya que comparten cruces con peatones en zonas sin demarcación clara. Una de las principales causas identificadas fue la ubicación y tamaño limitado de las señales, especialmente en horas de alto flujo vehicular (Ver **Figura 1**).

Figura 1: Resultados de la encuesta sobre la visibilidad y funcionalidad de la señalización en la intersección.

1.2. Mayor visibilidad de las señales utilizando tecnología luminosa a través del reposicionamiento de señales.

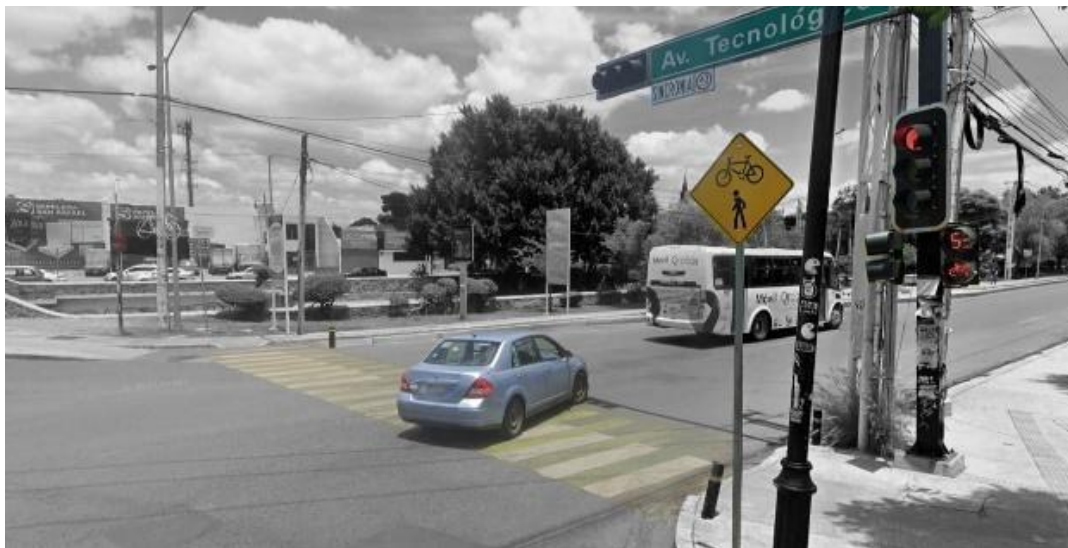
Se midió un tiempo promedio de cruce de hasta 3 minutos en la intersección, cuya longitud es de aproximadamente 57 metros lineales. Durante este tiempo, los peatones son continuamente interrumpidos por vehículos que desobedecen la luz roja (**Figura 2**). El tiempo asignado por los semáforos para transitar es de 20 segundos, lo que obliga a los peatones a esperar varios ciclos para atravesar por completo (Alba & Hernández, 2020).

Figura 2: Interrupciones de vehículos en la intersección (2024).

1.1. Los semáforos deben colocarse en las partes más vulnerables de la intersección, y el tiempo de cruce peatonal se establezca para permitir un paso seguro.

5.1. Implementación de programas que aumenten el cumplimiento de las normas de tránsito, especialmente en las horas de mayor flujo, para disminuir las interrupciones por conductores que no respetan los semáforos.

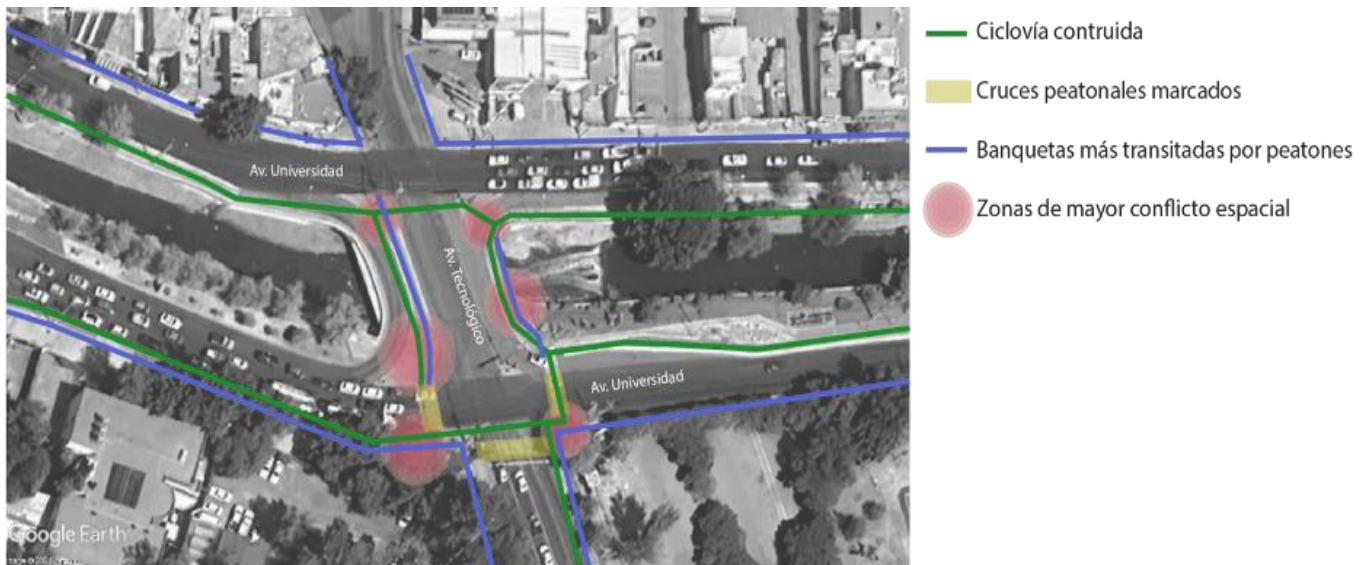
La ciclovía ubicada en el lado sur de la intersección presenta una traza interrumpida y carece de protección física y señalización. Esta situación obliga al ciclista a realizar maniobras en forma de "L" para continuar con su ruta. Las observaciones de campo demuestran que esta ciclovía ocupa

la acera, resultando en una reducción del espacio de circulación para los peatones también, lo que genera

conflictos en el uso del espacio y aumenta el riesgo de accidentes en horas de alta circulación (**Figura 3**).

Figura 3: Diagrama que muestra las áreas de obstrucción y conflicto en el uso del espacio debido a la discontinuidad del diseño y la ocupación parcial de la banqueta por la ciclovía.

2.1. El diseño del carril bici debe ser homogéneo, incluyendo la implementación de elementos de protección de bajo nivel, y definiendo un nivel de tratamiento único para el descargue sin interrupciones, a fin de transferir la información correcta al usuario y proporcionar la distancia de seguridad correcta (zona protegida y continuidad del camino) al ciclista.

2.2. Limpiar las intersecciones difíciles en las que se ha observado a ciclistas efectuando maniobras riesgosas.

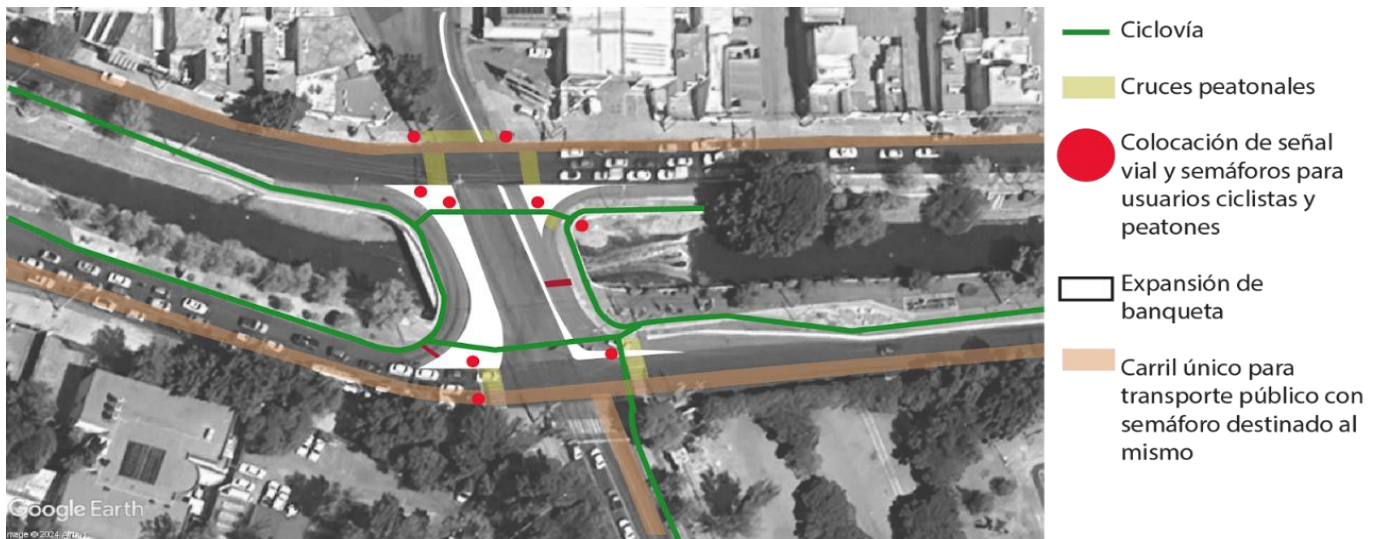
Figura 4: Propuesta de intervención para mejorar la seguridad y funcionalidad en la intersección.
