Artículo de investigación

# La Piedra y su presencia en el patrimonio histórico de Cojitambo – Cañar

#### Deterioro de la piedra natural en el patrimonio construido, caso puntual, Iglesia de Cojitambo.

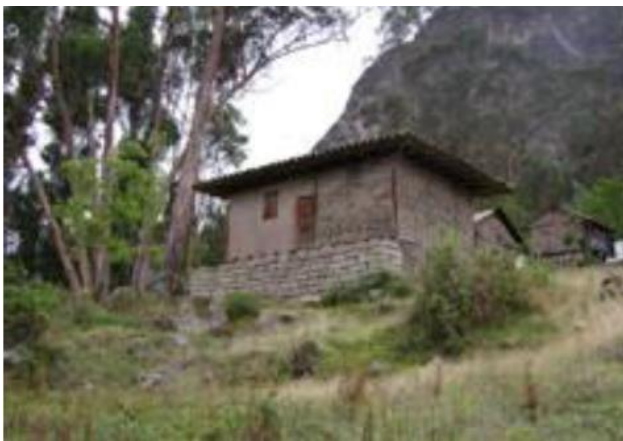
Figura 1: Vivienda sencilla en Cojitambo. Fuente: INPC, 2011

- **Vivienda sencilla:** se trata de una vivienda que cuenta con un solo ambiente, posee 3 variantes de la vivienda: sin portal, con portal y con semisótano (Figura 1).

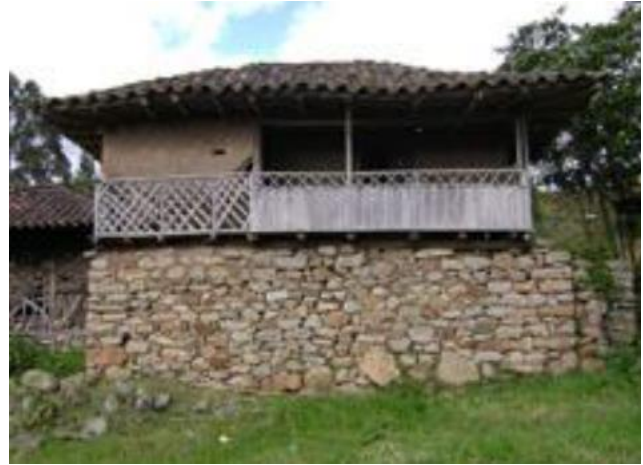
Figura 2: Vivienda compacta en Cojitambo. Fuente: INPC, 2011

- **Vivienda compacta:** posee una planta rectangular, dispuesta por 2 ambientes, dispone de 4 ambientes: sin portal, con portal, con medio portal y de dos plantas (Figura 2).

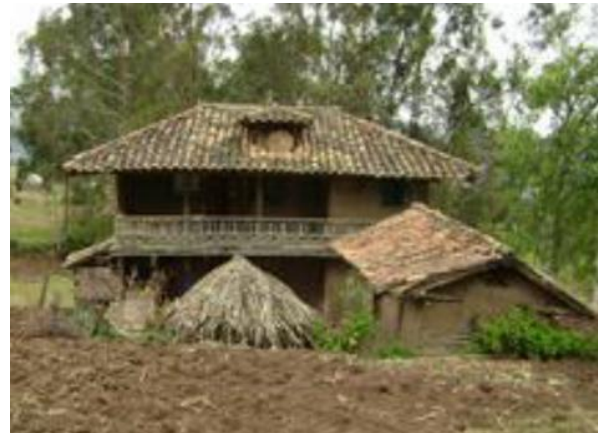
Figura 3: Vivienda compleja en Cojitambo. Fuente: INPC, 2011

- **Vivienda compleja:** posee más de una crujía y posee 2 niveles, se incorporan espacio como: cocina, comedor, sala y área de descanso. Para este caso se define 3 categorías: viviendas de una crujía, viviendas de crujías frontal y laterales y viviendas de crujías paralelas.

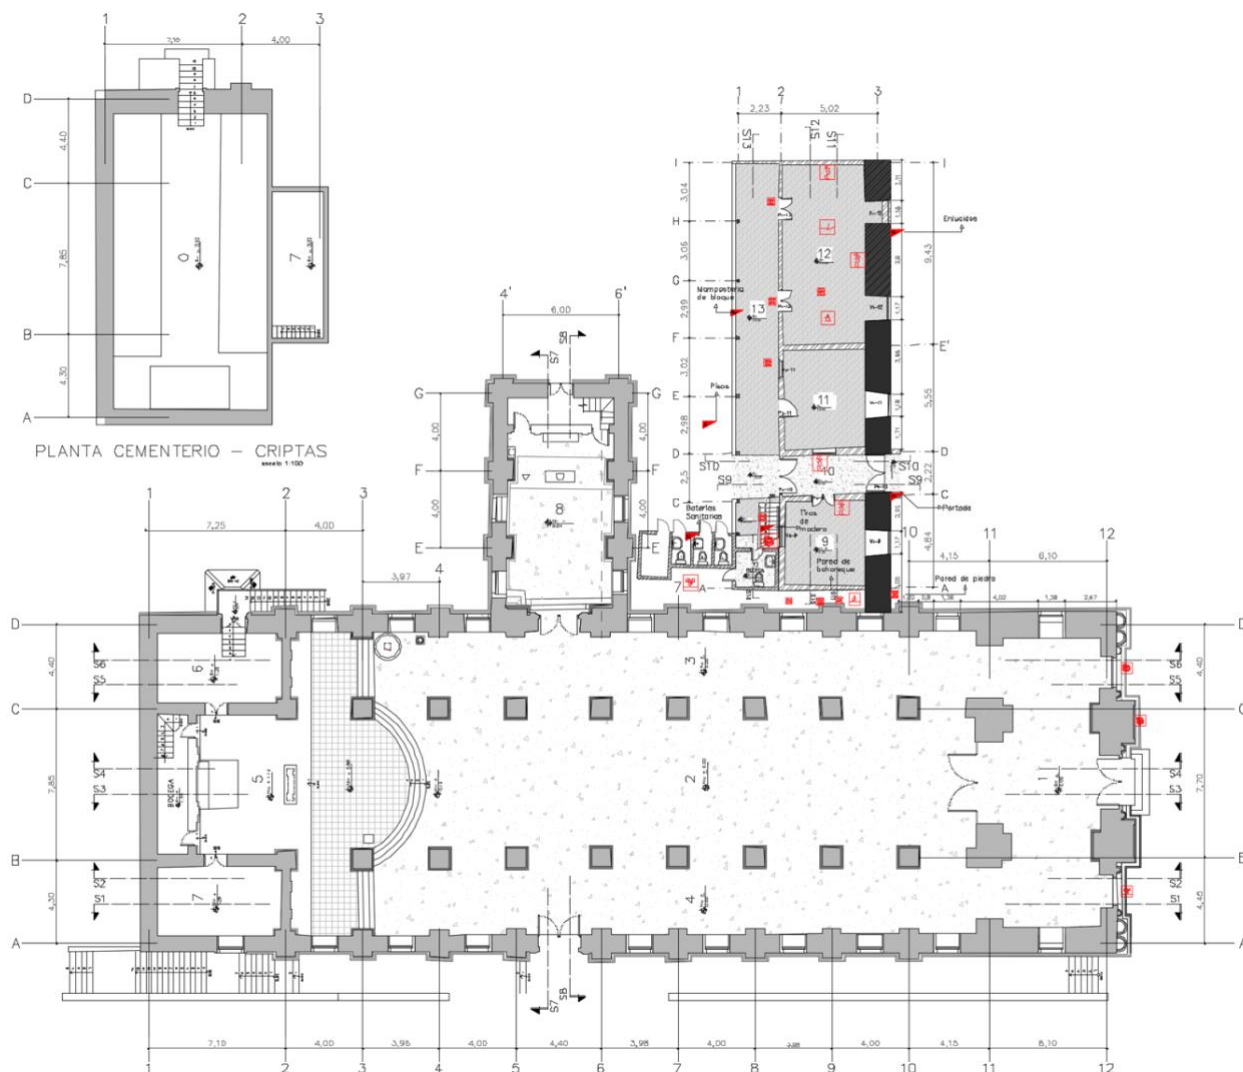
Figura 4: Planta de cripta y planta baja de la Iglesia de Cojitambo. Fuente: GAD-Azogues

La edificación está distribuida por planta baja, planta alta, planta de terrazas y planta de cubiertas, se caracteriza al estar conformada por arcos de medio punto utilizados en la totalidad de la construcción.

La planta es de tipo rectangular de aproximadamente 18,1 mts. de dimensión frontal y de largo y 51,40 mts., en uno de sus lados laterales se ubica una capilla, la construcción dispone de una planta baja, alta, terraza y planta de cubiertas, mientras que en la parte interna de la edificación se encuentra constituida por arcos de medio punto. A un nivel de -3.02 mts. se cuenta una planta de cripta que actualmente se encuentra desocupada.

El sistema constructivo utilizado en la edificación de la iglesia, se basa en arcos de medio punto. Este tipo de arco soporta las cargas y las transfiere a los pilares, garantizando una estructura sólida.

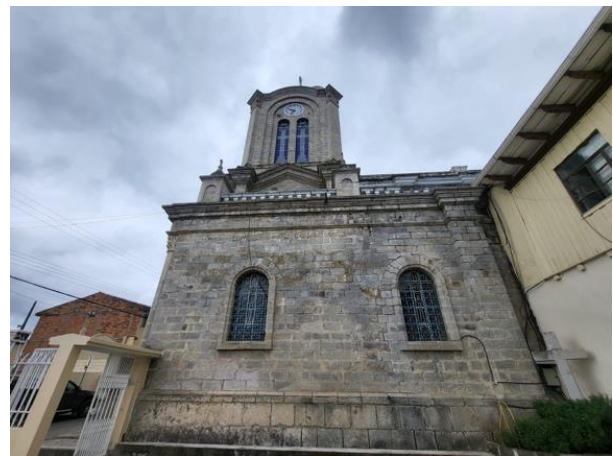
Figura 5: Ensuciamiento inorgánico.

- **Ensuciamiento inorgánico:** se originan por la acumulación o formación de nuevos minerales en la superficie de la piedra. Pueden ser provocadas por la contaminación atmosférica, se puede verificar en un proceso de ensuciamiento y ennegrecimiento de la superficie de los materiales pétreos.

Por otro lado, los ensuciamientos observados en el revestimiento de la iglesia tienen diversas causas. En primer lugar, se debe a la acumulación de partículas sobre la superficie, mientras que, en segundo lugar, se origina por la deposición de partículas o reacciones químicas entre los materiales en contacto.

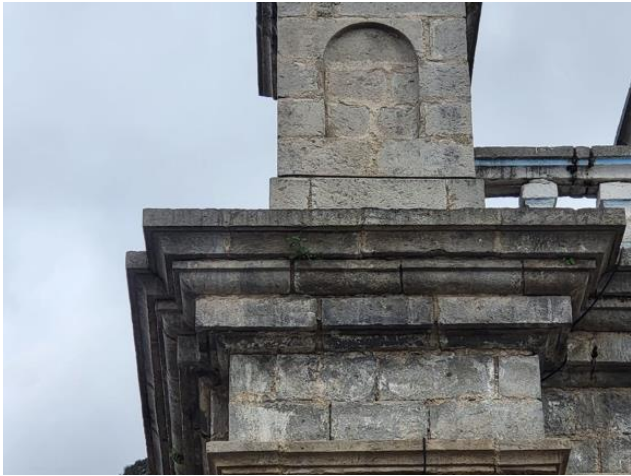
Figura 6: Agente biológico.

- **Agentes bióticos:** incluye la presencia de microorganismos como mohos, líquenes y musgos, esta afección se ha visto influenciada por la presencia de humedad.

La humedad es otro factor clave que favorece la proliferación de microorganismos, especialmente en el revestimiento de piedra natural, que es rugoso y poroso, lo que facilita su retención.

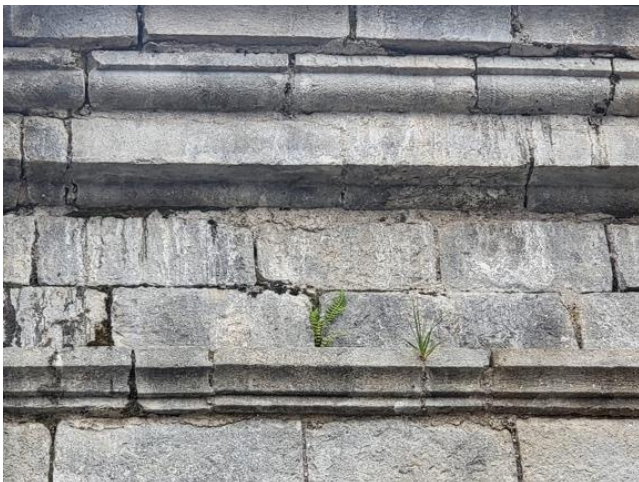
Figura 7: Presencia de plantas.

- **Presencia de plantas:** Se desarrollan en las juntas existentes de los elementos de revestimiento.

Asimismo, las condiciones atmosféricas y la presencia de aves han contribuido a daños en la piedra, favoreciendo la aparición de vegetación no deseada. La humedad, además, agrava el deterioro de la piedra, especialmente por la filtración de agua en los elementos constructivos de la edificación, como se mencionó anteriormente.

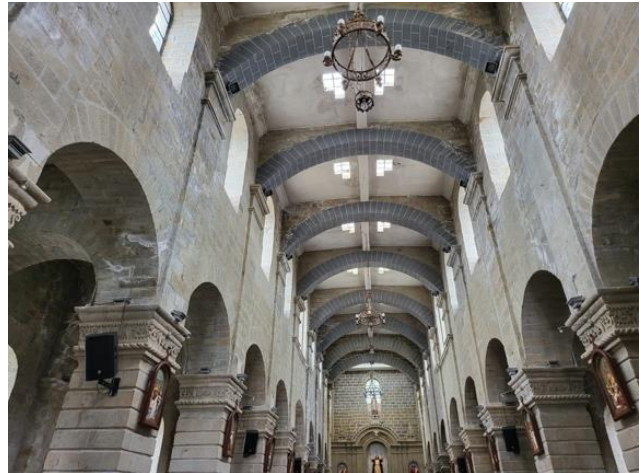
Figura 8: Deterioro por humedad.

- **Humedades:** La humedad representa un problema serio en las edificaciones, ya que pone en riesgo los componentes constructivos y puede causar daños irreversibles si no se aborda. La losa de la cubierta no muestra problemas estructurales, sino filtraciones de agua, debido a que, hasta ahora, no ha recibido ningún tratamiento de sellado. También existen filtraciones de agua por capilaridad.

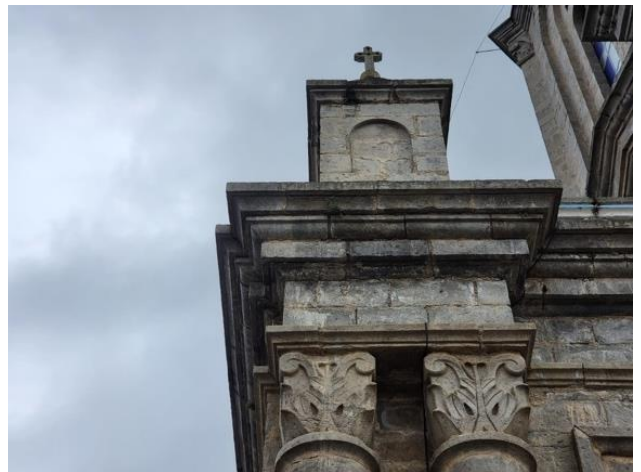
Figura 9: Consecuencias de la eflorescencia y criptoflorescencias

- **Eflorescencia y Criptoflorescencias:** Esta afección se da por el proceso en la pronta transportación y evaporación del agua, provocando la aparición de sales, mismas que se visualizan en las partes altas de la edificación.

En cuanto a las eflorescencias, las principales causas se deben a la inadecuada conducción de aguas lluvias desde las losas de cubierta y la obstrucción de los bajantes de agua. También influye el transporte de sales hacia los morteros a través de la piedra y la disolución de sales en las juntas de las piedras, compuestas por mortero de cal y arena.

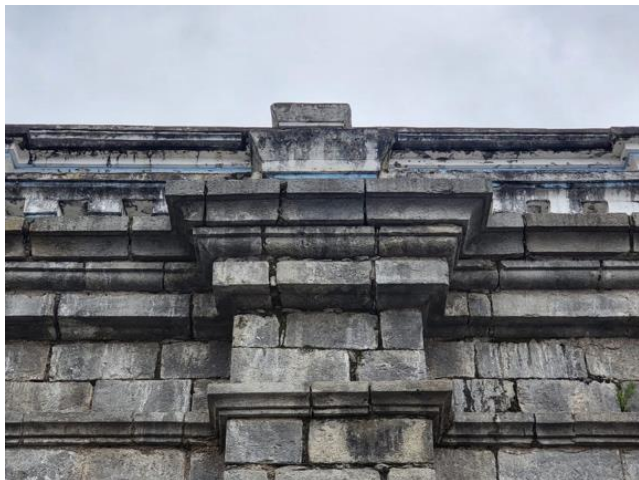
Figura 10: Consecuencias de la erosión.

- **Erosión:** Desgaste progresivo de los elementos constructivos que se encuentran afectados a causa de los factores atmosféricos.

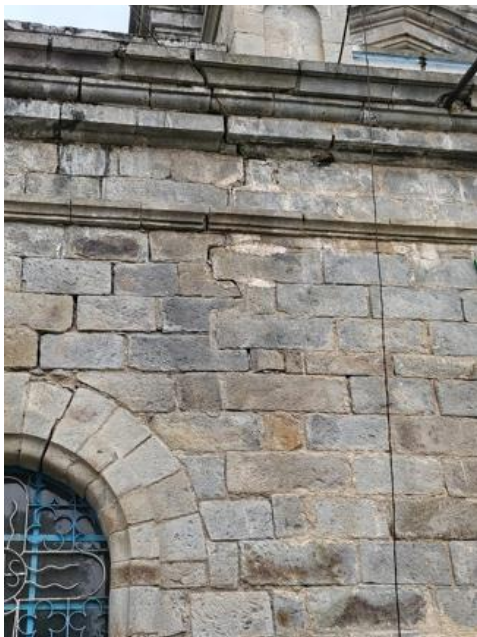
Figura 11: Fisuras y grietas.

- **Fisuras y grietas:** Se evidencia cuando existe una rotura del elemento constructivo.

En cuanto a las fisuras y grietas observadas, estas se atribuyen principalmente a las acciones mecánicas, como el movimiento de la estructura de soporte, así como a la deficiencia de los materiales utilizados y posibles problemas en la ejecución estructural.
