# Análisis de la expansión urbana del sector Jerónima 2da etapa en Pedernales, post terremoto 2016

## Analysis of the urban expansion of the Jerónima sector 2nd stage in Pedernales, post-earthquake 2016

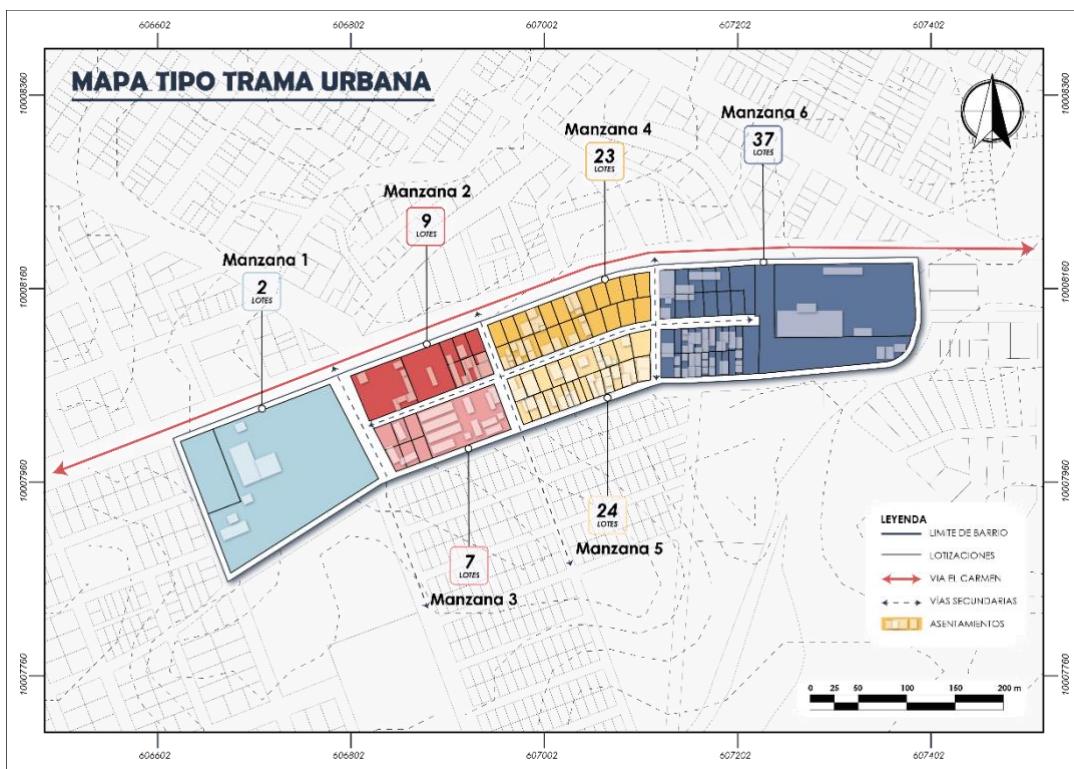
En la Figura 1 se observa que el trazado vial del sector no responde a un patrón ortogonal rígido, aunque muestra ciertos indicios de planificación en tramos puntuales. La vía principal, identificada como “Vía El Carmen”, no sigue un recorrido completamente rectilíneo, sino que presenta una leve curvatura. Aunque no hay un damero regular, si se observa una cierta lógica organizativa que estructura el espacio, pero sin alcanzar la regularidad propia de una traza ortogonal clásica.

Las manzanas del sector son de formas y tamaños variados, lo cual evidencia una urbanización heterogénea. La Manzana 1 destaca por su gran tamaño y por estar ocupada en su totalidad por un equipamiento educativo, lo que limita su subdivisión de lotes habitacionales. La Manzana 2, en cambio, contiene dos terrenos grandes y siete lotes subdivididos de manera más uniforme, lo que sugiere una parcelación más cercana a una organización adecuada.

Figura 1: Mapa de identificación trama urbana. Fuente: Elaborado por autores con información del GAD.

En la Manzana 3 se repite un patrón mixto: un gran lote destinado también a equipamiento educativo y seis lotes adicionales, lo que implica que esta zona combina funciones comunitarias con usos residenciales dispersos. Las Manzanas 4 y 5, por su parte, representan el sector de uso más residencial, con una parcelación más regular y homogénea: la Manzana 4 cuenta con 23 lotes, y la 5 con 24 lotes, lo cual indica una mayor consolidación urbana y una mejor estructuración.

Finalmente, la Manzana 6, ubicada en el extremo derecho del plano y con forma de “C”, muestra una configuración más compleja, con un gran lote en un extremo. El resto del trazado contiene parcelas delgadas y alargadas, lo que sugiere subdivisiones más recientes o de origen informal, posiblemente para responder a la demanda habitacional en el sector. Esta diversidad morfológica dentro de una misma manzana refleja las tensiones entre el crecimiento espontáneo y los intentos de regularización urbana.

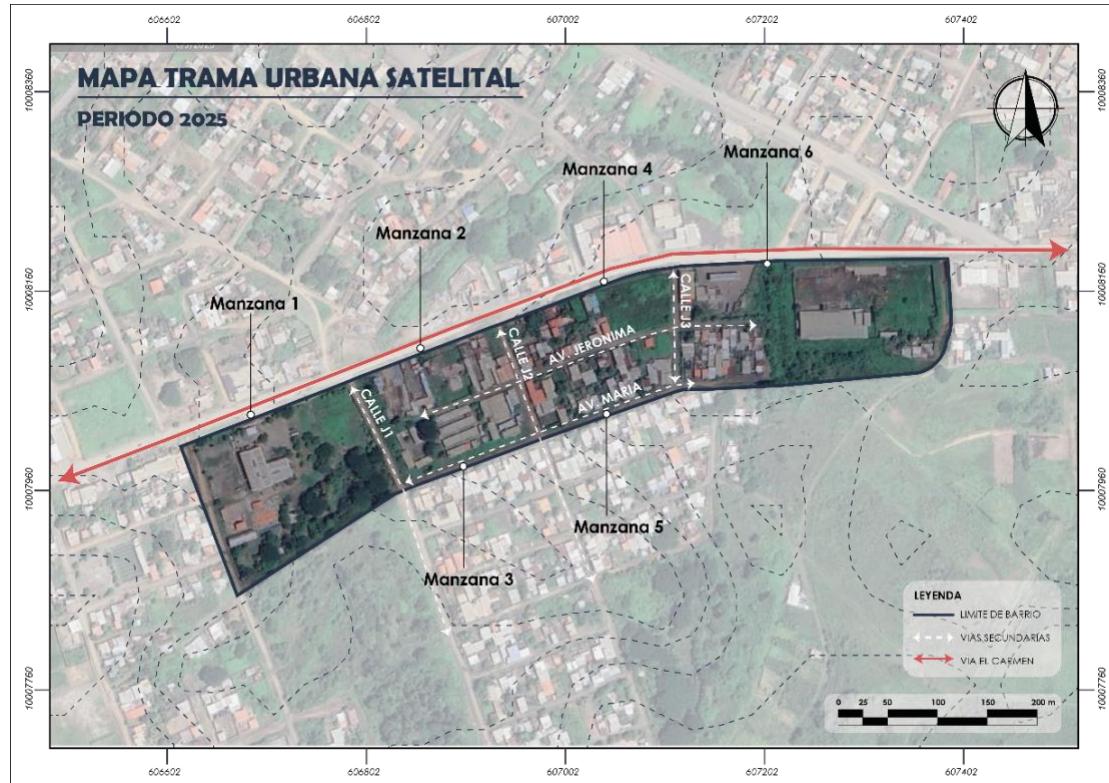
Según la observación directa en el área delimitada, como se ve en la Figura 2 se identificó una trama urbana predominantemente irregular, con asentamientos que reflejan un crecimiento espontáneo y desorganizado. Esta configuración evidencia la ausencia de una planificación urbana formal y una consolidación estructural adecuada en el sector.

Figura 2: Mapa trama urbana satelital. Fuente: Imagen satelital extraído de Google Earth Pro y editado por autores.

En el mapa se estaca como vía principal la Vía el Carmen, única arteria vial que cuenta con una identificación oficial; sin embargo, para facilitar la interpretación del espacio urbano y mejorar la orientación dentro del área de estudio, se han asignado nombres referenciales a otras vías del sector que actualmente no presentan señalética ni nomenclatura formal. Estas calles han sido nombradas Avenida Jerónima, Avenida María, Calle J1, Calle J2 y Calle J3.

En la Figura 2 se observa que las Manzanas 1 y 5 presentan una organización relativamente ordenada, ya que las edificaciones se alinean con la trama vial y respetan, en términos generales, la estructura parcelaria establecida en la planificación catastral. Por otro lado, las Manzanas 2 y 3 presentan una organización fragmentada: la Avenida Jerónima, identificada como eje vial principal, no la reconocen en su totalidad, sino que finaliza a mitad de su extensión, lo que genera una interrupción en la conectividad interna del barrio; este tipo de discontinuidades viales puede derivar en problemas de accesibilidad y circulación, tanto para vehículos como para peatones.

En la Manzana 4 se identifica un amplio terreno sin edificar, lo que representa un vacío urbano considerable dentro del área de estudio. Este espacio, que actualmente no presenta un uso definido, podría responder a diversas causas, entre ellas: limitaciones legales, problemas en la tenencia del suelo o simplemente falta de intervención. Finalmente, en la Manzana 6 se observan diferencias entre el uso actual del suelo y lo que consta en los registros catastrales, un caso evidente es el de una gasolinera que ocupa varios lotes sin que dicha actividad esté reflejada en los planos oficiales.

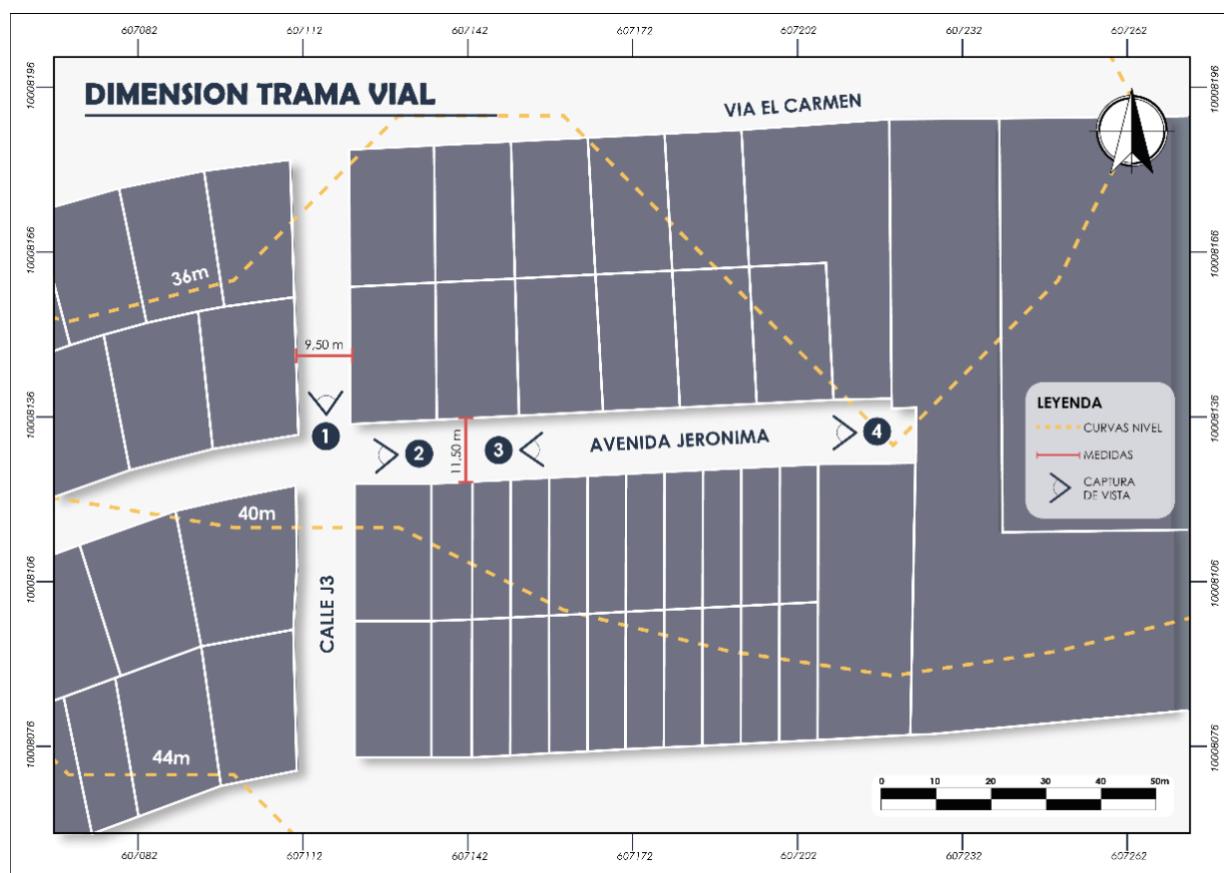
Ahora, con el fin de entender la morfología urbana y la estructura vial del sector en estudio, se ha seleccionado la Avenida Jerónima como eje principal de análisis. En la Figura 3 se observan claramente las dimensiones de las vías analizadas, donde la calle J3 presenta un ancho de 9.50 m, mientras que la Avenida Jerónima tiene un ancho de 11.50 m, según medidas el plano catastral; además en la Figura 4 se revisan las medidas reales según lo observado in situ con fotografías del sector.

Figura 3: Dimensión de trama vial según catastro. Fuente: Elaborado por autores con información del GAD.

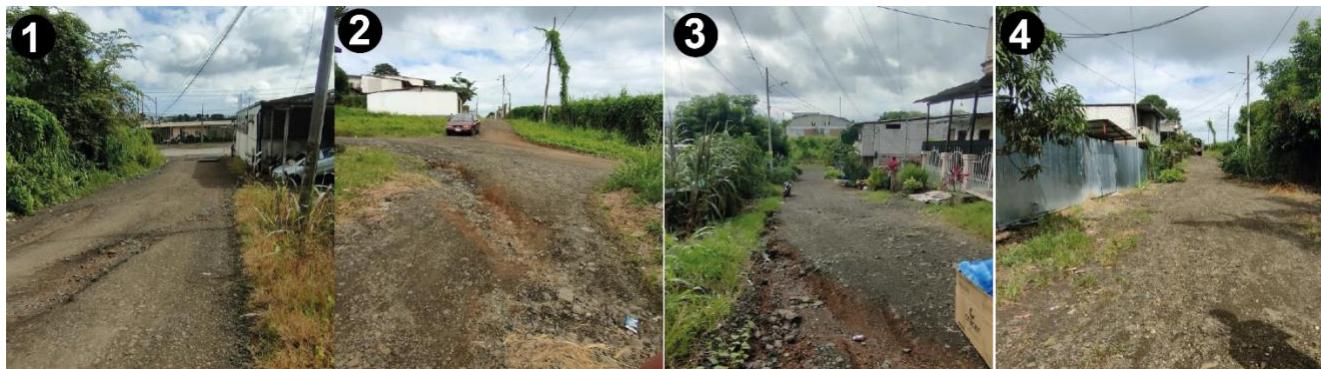
*Figura 4: Fotografía de la calle J3 y Avenida Jerónima. Fuente: Autores*

El tramo observado funciona como una conexión directa entre la Calle J3 y la Avenida Jerónima. Se trata de una vía de tipo terciario, sin pavimentación, con una calzada de tierra compactada y evidentes signos de erosión y deterioro. Se notan pendientes irregulares formadas por escorrentía, lo que complica el tránsito vehicular, especialmente en época de lluvias. No existen aceras, bordillos, ni señalización y la vegetación en los márgenes invade parcialmente la vía.

En este sector se evidencia poca regulación y control en la ocupación del espacio público: las viviendas se encuentran construidas sin retiro frontal, pegadas directamente a la vía, lo que impide la implementación futura de aceras y limita la accesibilidad. La calzada mantiene una superficie de tierra sin tratamiento vial y un ancho real de 5.00 m, lo cual difiere de los datos mostrados en el catastro donde se registra un ancho de 11.50 m. Este tramo refleja la informalidad en la consolidación urbana y la necesidad urgente de planificación y regularización de los límites prediales y del espacio vial.

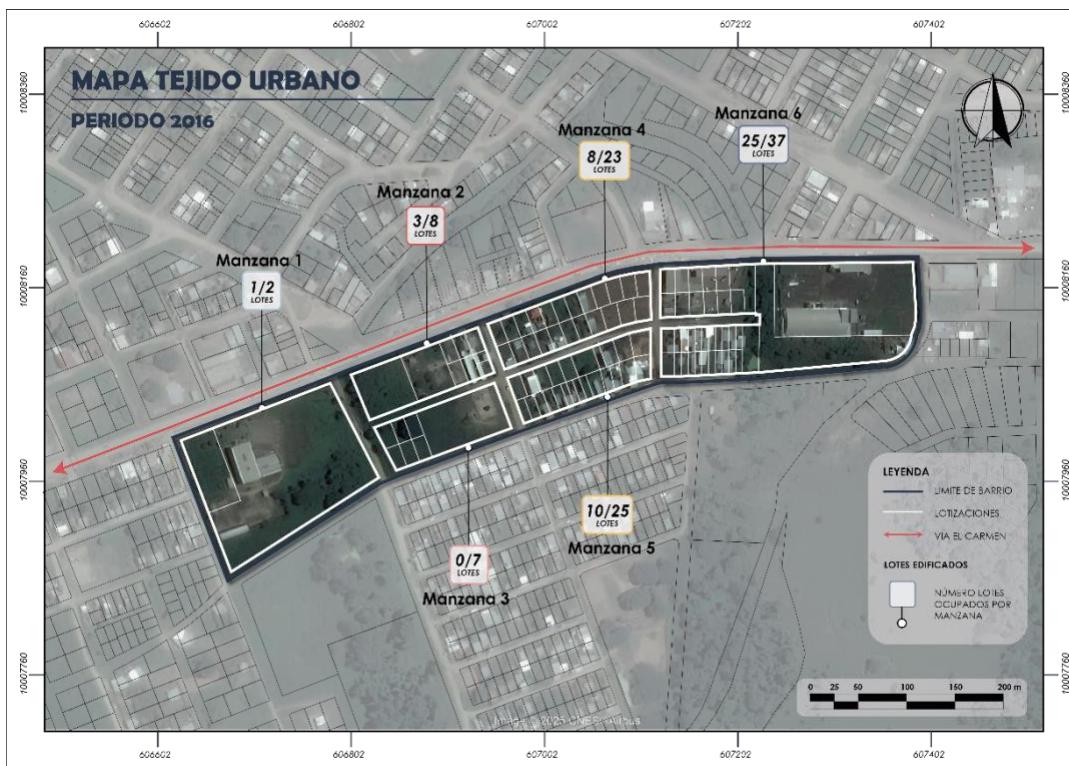
La Figura 5 muestra la configuración del sector en el año 2016, correspondiente al período en el que ocurrió el terremoto. En la Manzana 1 se identifica la presencia de un edificio universitario recientemente implantado. En la Manzana 2, tres lotes están ocupados por una institución educativa, mientras que la Manzana 3 no presenta construcciones registradas. Por su parte, en las Manzanas 4 y 5 se contabilizan 8 y 10 lotes ocupados, respectivamente, predominando el uso residencial. Finalmente, en la Manzana 6, destaca la existencia de una gasolinera que abarca varios lotes integrados en un solo equipamiento, frente a esta se

encuentran edificaciones destinadas a uso residencial, teniendo un total de 25 lotes ocupados.

Figura 5: Mapa ocupación del tejido urbano – Año 2016. Fuente: Imagen satelital extraído de Google Earth Pro.

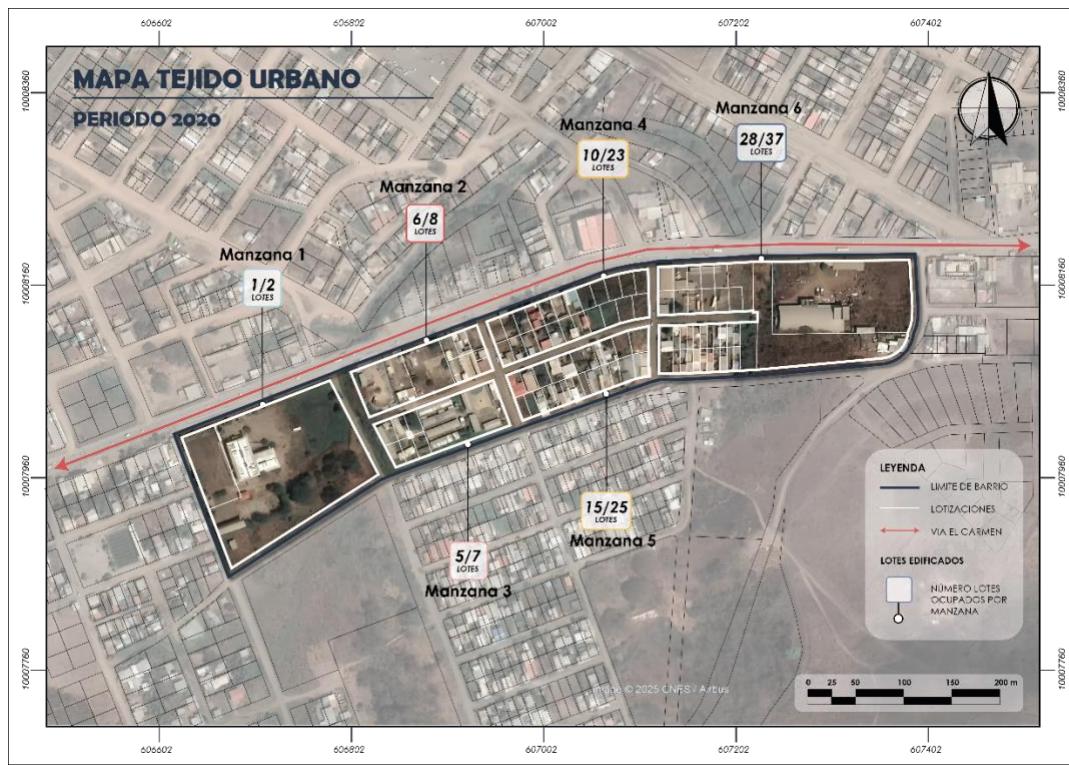
En la Figura 6 se observa la situación del año 2020, en donde la Manzana 1 no existen cambios significativos, en la Manzana 2, además de la institución educativa, hay dos nuevos lotes más ocupados y en la Manzana 3, se evidencian construcciones en el sitio. En cuanto a la Manzana 4 y 5 se identifican 10 y 15 lotes respectivamente con el mismo uso, solo se identifica una mayor ocupación. En la Manzana 6 se añaden tres lotes más de uso residencial que son ocupados, quedando con un total de 28 lotes ocupados.

Figura 6: Mapa ocupación del tejido urbano – Año 2020. Fuente: Imagen satelital extraído de Google Earth Pro.

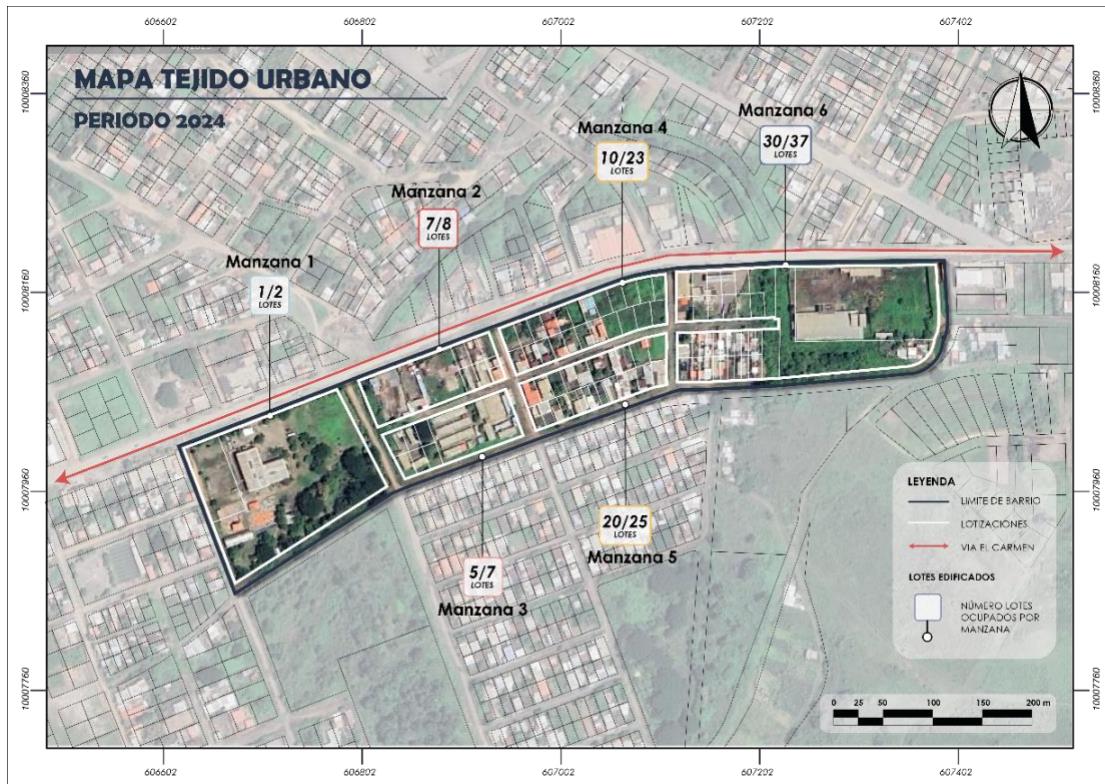
En la Figura 7 se presenta la situación más reciente correspondiente al año 2024. Las Manzanas 1, 3 y 4 mantienen los mismos niveles de ocupación registrados en el periodo anterior. En la Manzana 2 se evidencia la ocupación de un lote adicional, alcanzando un total de 7 lotes consolidados. La Manzana 5 muestra un incremento significativo, con 20 lotes ocupados y en la Manzana 6 se observa una consolidación más marcada, con un total de 30 lotes ocupados, lo que refleja un crecimiento sostenido en el desarrollo urbano del sector.

Figura 7: Mapa ocupación del tejido urbano – Año 2024. Fuente: Imagen satelital extraído de Google Earth Pro.

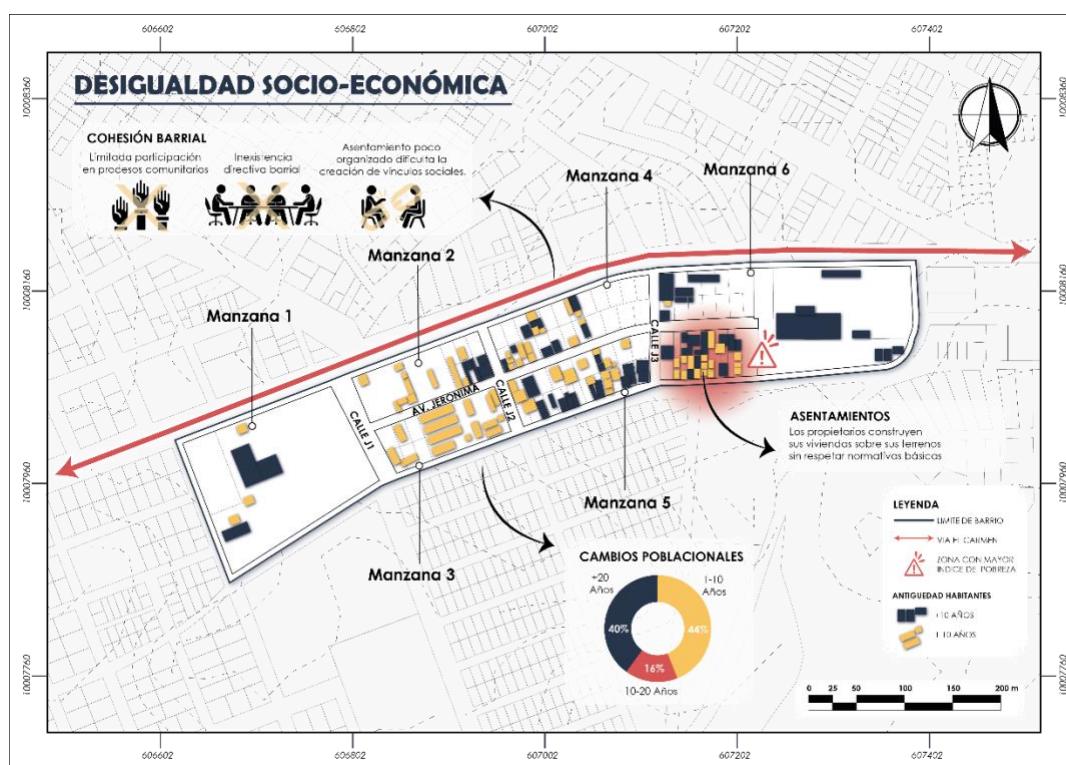
En el mapa de la Figura 8 se muestra que la mayoría de los habitantes actuales (44 %) se asentaron en los últimos 10 años, mientras que un 40 % corresponde a residentes con más de 20 años y un 16 % a residentes intermedios (10–20 años). Este cambio poblacional evidencia la llegada de nuevos habitantes tras el terremoto de 2016, lo que ha generado un tejido social heterogéneo y con baja cohesión comunitaria.

Figura 8: Mapa resumen desigualdad socioeconómica. Fuente: autores con información de campo y planos del GAD.

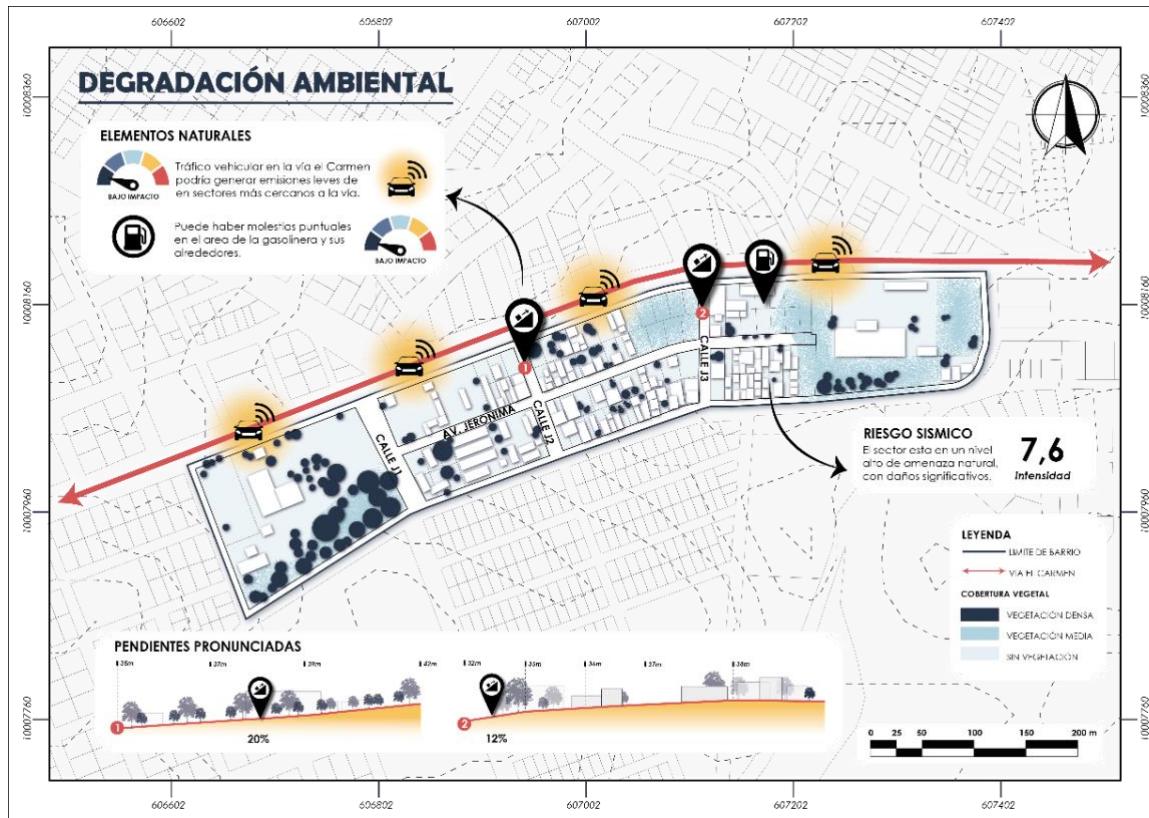
La vegetación densa, compuesta principalmente por árboles de diversas dimensiones y cobertura arbórea continua, se localiza predominantemente en el extremo occidental del barrio, en el área correspondiente a la extensión universitaria de la ULEAM. Esta zona conserva masas vegetales más compactas y con menor intervención antrópica, como aparece en la Figura 9.

Figura 9: Mapa resumen Degradación Ambiental. Fuente: autores con información de campo y planos del GAD.

Por su parte, la vegetación media corresponde a espacios con presencia de arbustos y áreas verdes de menor tamaño. Se encuentra distribuida de manera dispersa en el sector, principalmente en forma de parches aislados entre las edificaciones o en lotes vacíos no consolidados.

En términos generales, la ausencia de vegetación es predominante en la mayor parte del sector; esto se debe a que los terrenos ocupados por viviendas no contemplan espacios planificados para áreas verdes ni arborización, evidenciando un patrón urbano carente de integración ambiental. Esta escasez de cobertura vegetal limita los beneficios ecológicos, sociales y de salud que los espacios verdes aportan a las comunidades, los cuales son fundamentales para promover la sostenibilidad urbana y el bienestar colectivo (López-Moyao y Rosillo-Pantoja, 2021).
