Evaluación de la planta de tratamiento de Aguas Residuales de “El Corazón” del Cantón Pangua, Ecuador

Evaluation of the El Corazón Wastewater Treatment Plant – Pangua Canton, Ecuador.

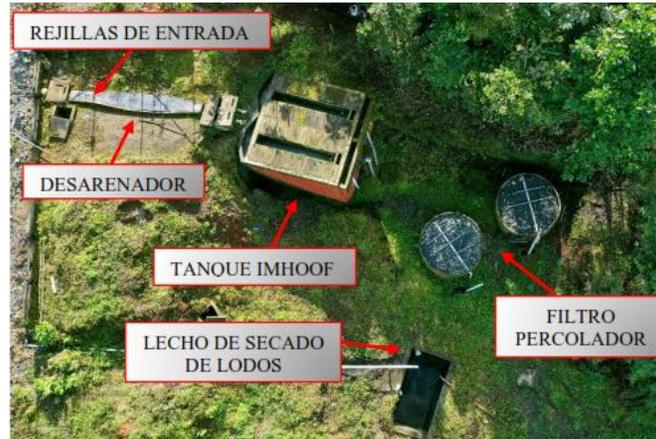
La PTAR mencionada cuenta con diversos procesos unitarios para el tratamiento de las aguas residuales en lo que consta: Rejilla de entrada, Desarenador, Tanque Imhoff, Filtro percolador y un lecho de secado de lodos, dichos componentes de la planta de tratamiento se encuentran en un predio con un área aproximada de 600m² (Figura 2).

Figura 2: Planta de Tratamiento de Aguas Residuales “El Corazón”

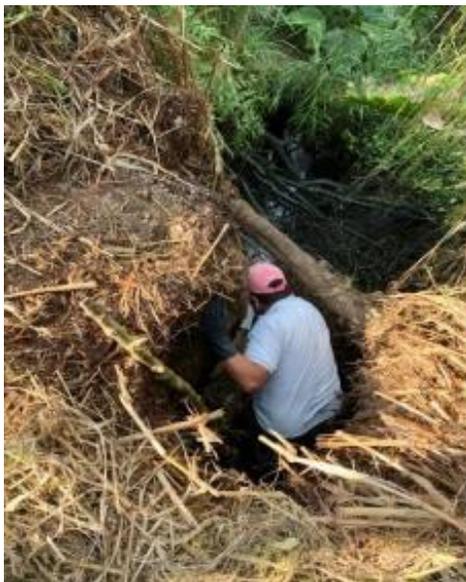
Para la recolección de información se tomaron mediciones de los caudales al ingreso y a la salida de la PTAR, las mediciones se realizaron en diferentes intervalos de tiempo (Figura 3Figura 5Figura 6) .

Figura 3: Toma de muestra para la medición de caudales en la PTAR

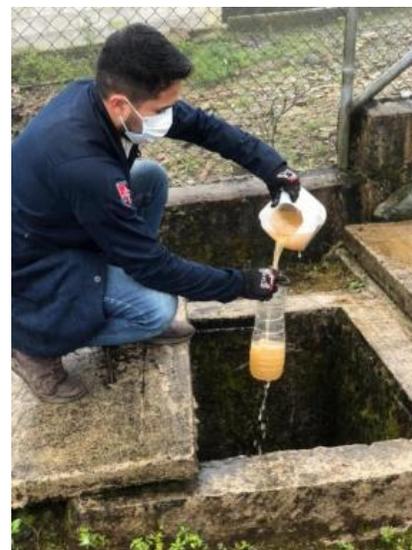
Se realizaron muestreos en dos puntos, a la entrada y a la salida de la planta de tratamiento, según las indicaciones establecidas por la norma NTE INEN 2 176:1998 y NTE INEN 2 169:1998. El muestreo se lo realizó manualmente a la entrada de la PTAR (afluente) y en la salida de la planta (efluente) (Figura 4).

Figura 4: Obtención de muestras en la PTAR

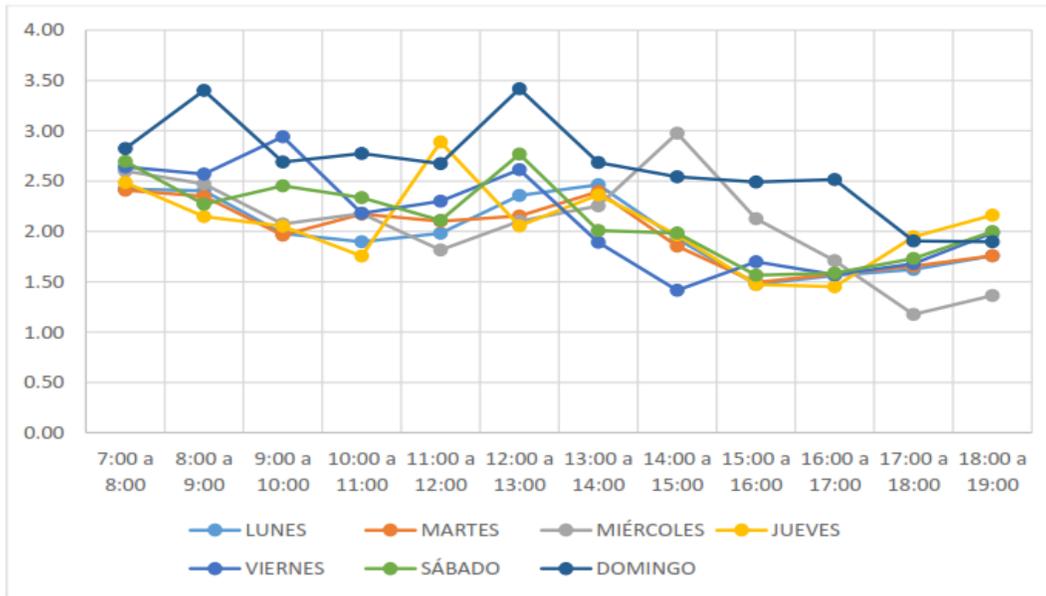
Figura 5: Compartamiento de caudales de ingreso al TPAR (L/s)

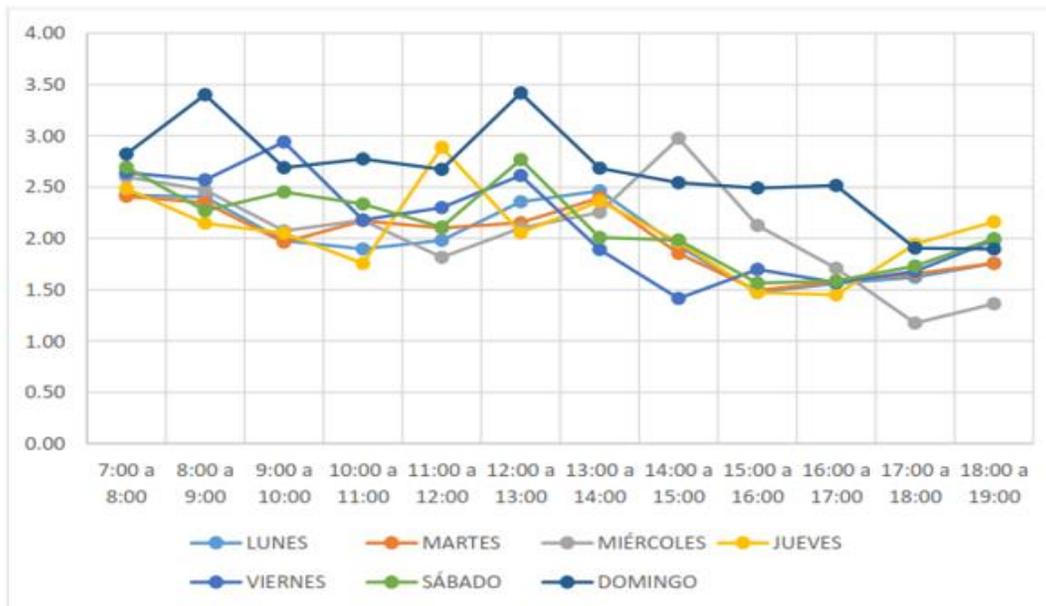
Figura 6: Compartamiento de caudales de salida al TPAR (L/s)

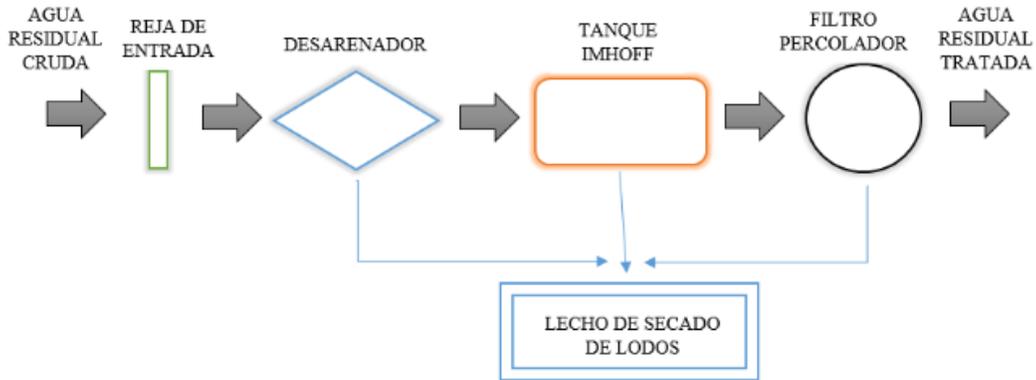
La PTAR analizada cuenta actualmente con varios procesos en los que se aprecia de manera general el estado físico de cada una de estas de acuerdo como se indica en la Figura 3. La planta de tratamiento actual cuenta con los siguientes procesos: reja de entrada, desarenador, tanque imhoff, filtro percolador y un lecho de secado de lodos (Figura 7).

En base al análisis general del funcionamiento de la PTAR de cada uno de sus elementos, se evidencia que la planta de tratamiento a pesar de tener un mantenimiento periódico presenta problemas para tratar el caudal que a esta llega. Además la planta de tratamiento no se encuentra en buenas condiciones estructurales y funcionales aparentemente debido a errores en el proceso de construcción.

Figura 7: Proceso de tratamiento actual de la PTAR de la Parroquia El Corazón.

como también las condiciones del agua residual cruda y tratada para realizar la verificación del estado en la que se encuentra actualmente. Para ello se hizo el levantamiento de las propiedades geométricas actuales de cada elemento hidráulico, su ubicación de acuerdo como se indica en la Figura 7.

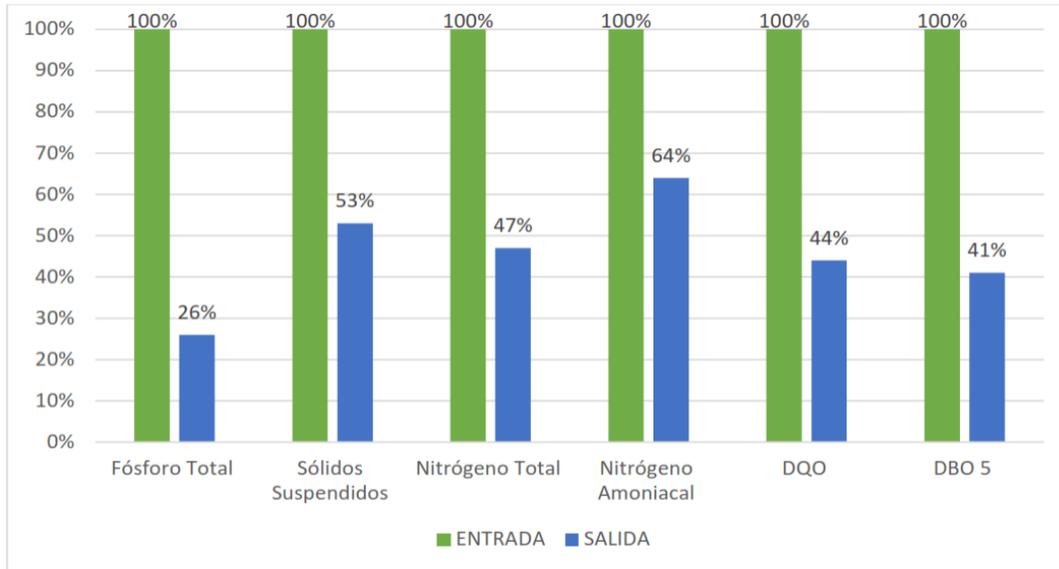
(TULSMA 2015), a través del análisis de laboratorio se determinó que la mayoría de los parámetros cumplen a excepción de la DQO (Demanda Química de Oxígeno) y DBO5 (Demanda Bioquímica de Oxígeno, estas presentan niveles relativamente altos al límite permisible en la salida de la PTAR.

Figura 8: Esquema de remoción real de contaminantes (Muestra 1 y 2).

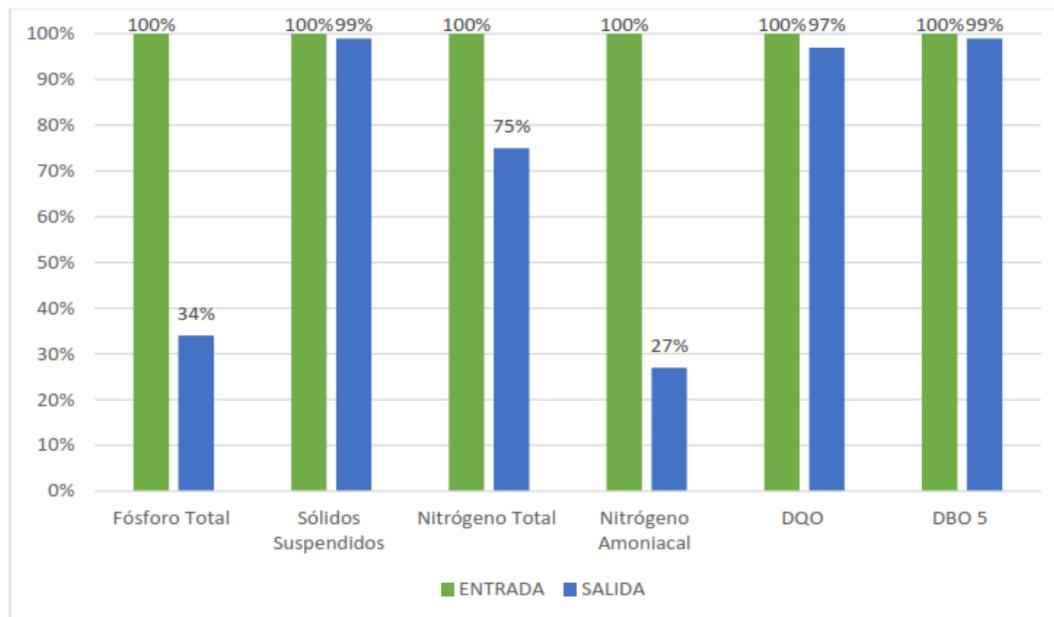
Figura 9: Esquema de remoción teórica de contaminantes (Muestra 1 y 2).

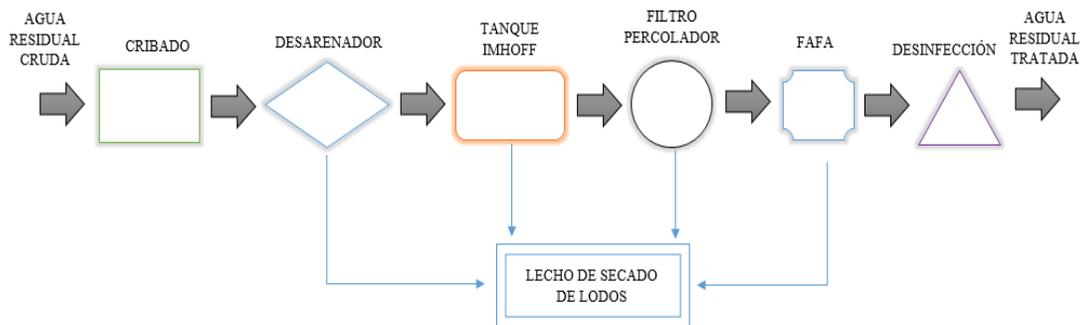
Figura 10: Esquema para el correcto proceso de tratamiento

Es importante que en la PTAR de la parroquia El Corazón se implemente un sistema estricto para el cribado del agua residual (para los sólidos gruesos y plásticos) y con ello proteger los siguientes procesos del tratamiento, también es

necesario incorporar un filtro anaerobio de flujo ascendente (FAFA) para disminuir la DBO y DQO.

Debido al incumplimiento con la normativa TULSMA 2015 para descarga de aguas tratadas a un cuerpo de agua dulce, se determinó la implementación obligatoria de un sistema de desinfección del agua tratada antes de su descarga final de forma que se evite el incumplimiento con la norma y garantizar un buen tratamiento para futuros procesos. Se establece un esquema para el correcto funcionamiento de la planta.
